YAPISAL YENİLİKÇİ ÇÖZÜMLER

Mayıs 2014 | İskele Ayaklarını Güçlendirme Çalışması | Sailory Quay | İtalya

GEOTUB

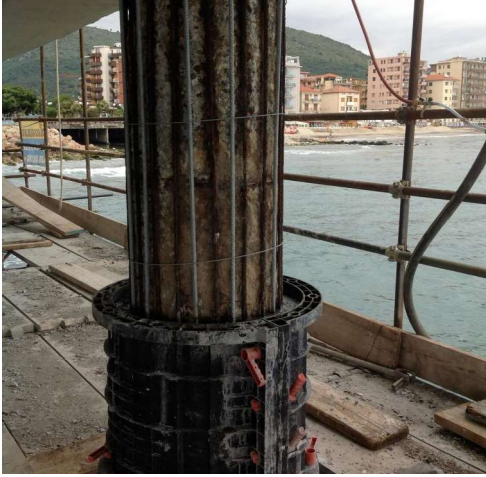
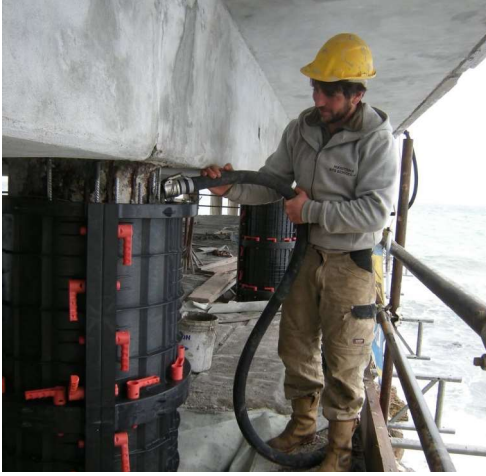
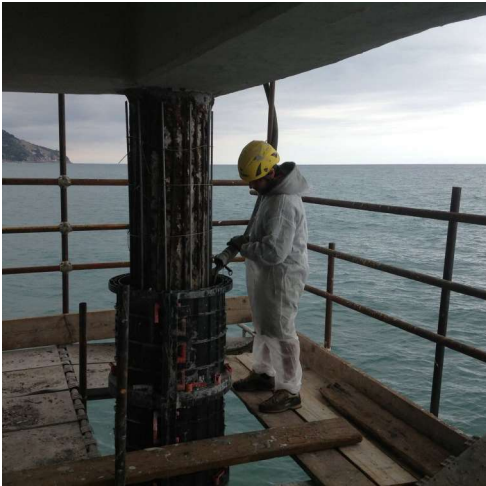
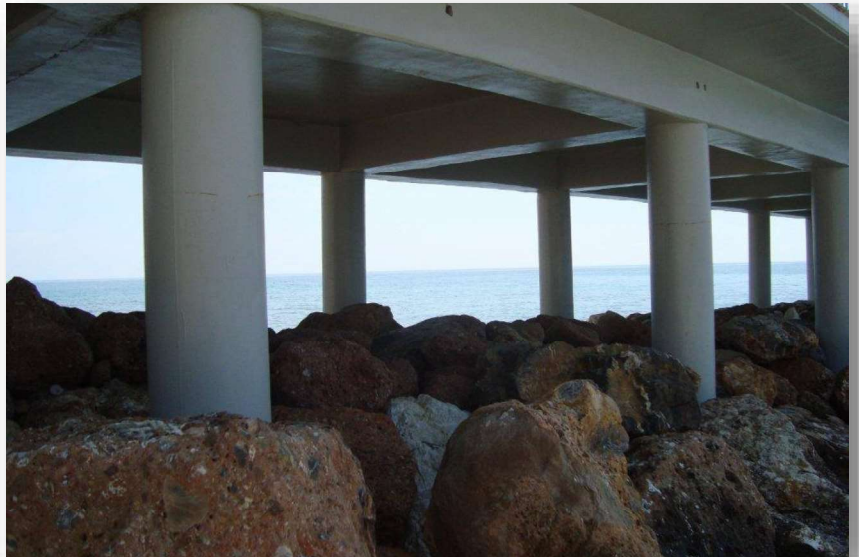
Geotub panel dairesel plastik kolon kalıpları kullanılarak ihtiyaç giderildi.

- Uygulama alanı: 800 m²
- Plastik kalıplar hafif olduğu için iskele altına taşınması çok kolay oldu.
- Vinç giremeyecek bir alan olduğu için kurulum insan gücü ile kolayca yapıldı.
- Kalıpların iç yüzeyi çok defa kullanılabilir şekilde tasarlandığı için harika bir beton yüzey elde edildi.
- Korozyona uğramayan kalıplar pek çok defa kullanılabilir.
- Beton dökümünü kolaylaştırdı.
