RAPPORTO DI PROVA n° 20206

OGGETTO: Controllo qualità produzione

CAMPIONE: GEOBLOCK

PROVE: 1) Determinazione della resistenza a punzonamento (All. 7 D.M. 09/01/96 - UNI 9730/3)

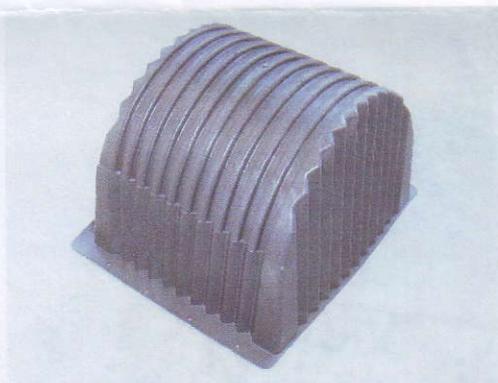
Foto 1: foto manufatto

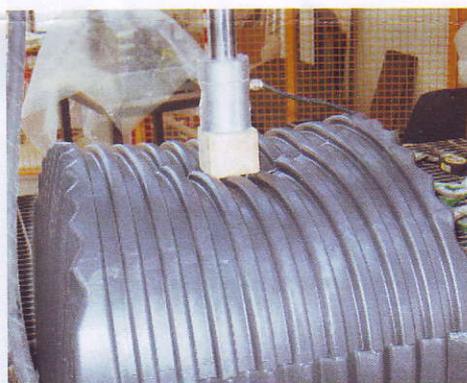
Foto 2: foto manufatto a rottura

Note: Il carico è stato applicato in direzione ortogonale al piano di posa del manufatto e nel punto centrale della cupola mediante un prisma di sezione pari a 80x80 mm. I carichi registrati corrispondono ai carichi massimi a rottura dei singoli provini testati.
